射孔弹射孔未穿孔的原因分析*

[摘 要] 针对近期在四川油气田若干井次的施工中出现不完全射孔的现象进行了分析和试验,找出了射孔施工起爆率不能达到 100% 的主要影响原因,提出了相应的应对措施:加强射孔弹与射孔枪的匹配设计以避免装配过程导爆索受损,保证导爆索装配完成后处于绷直状态,选择合适感度的传爆药,优化压药工艺,降低传爆药压药密度,严格控制射孔弹装枪质量,提高导爆索本身质量,这些措施对有效提高射孔弹起爆率是很有必要的。

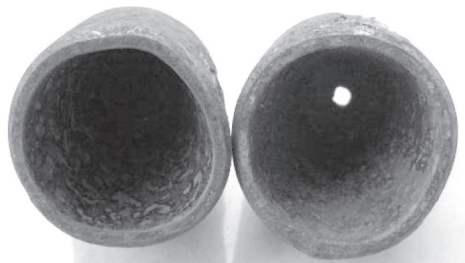
图 1 射孔弹壳体变形情况一

通过对出现问题的井次所使用的器材进行统计后发现,出现未穿孔现象的射孔器均使用的是 A 弹型,该弹型为一种新弹型,采用了 HMX 及其混合炸药作为主装药,装枪孔密为 16 孔/m,射孔枪长度为 4.3m。对使用后的器材回收后发现未穿孔位置在射孔枪上呈无规律分布,绝大多数未爆射孔弹对应的盲孔处无变形,另有少数的盲孔处有轻微的变形。对射孔枪进行解剖,发现了残留壳体,其变形情况分别如图 1、图 2 所示。

图 1 中,壳体受到前后方射孔弹爆炸后的破片冲击而出现明显撞击痕迹,但变形方向不明显,呈不规则形状。图 2 中,壳体撞击痕迹方向同图 1,但变形方向与受撞击方向垂直,沿射孔枪径向方向。

用空壳体替换一整只射孔枪中的某几发不相连的射孔弹进行模拟试验,起爆后残留壳体变形情况与图 1、图 2 均不一致,其变形沿射孔枪轴向,与撞击痕迹同方向。这说明壳体内有无装药其现象是有区别的,因此可以排除由于壳体内装药柱脱落而导致的未穿孔现象,进而也可以说明未穿孔的射孔弹其装药在这一过程中也发生了反应,否则其变形情况就应该像空弹壳一样沿射孔枪的轴向发生变形。

从图 6 可以看出在导爆索脱离导爆索槽后,射孔弹壳体变形情况也呈不规则状,将本试验残留射孔弹壳体与施工现场回收的射孔弹壳体(如图 1 所示)进行对比后发现,两种情况下残留壳体变形基本一致,这一试验结果在一定程度上证明了在射孔施工中出现的部分射孔弹未穿孔的情况,可能是由于导爆索从导爆索槽中脱离了出来。

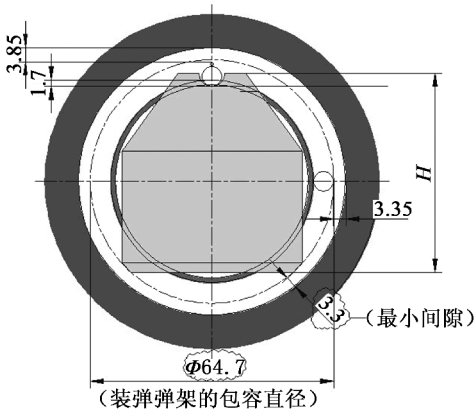
图 3 射孔弹装枪示意图(单位:mm)

通过该弹型与普通 89 弹的装枪结构进行对比后发现,该弹型由于在外径和高度上都要大于普通 89 弹,导致装枪后弹架管外侧的导爆索以及导爆索槽上端导爆索固定环与射孔枪内壁的间隙变小,其装枪示意图如图 3 所示。

3)调整射孔弹壳体结构及在枪体内的位置,增大与内壁的间隙,增加弹架上导爆索引槽的长度,确保导爆索与导爆索槽贴合后导爆索处于绷直状态;

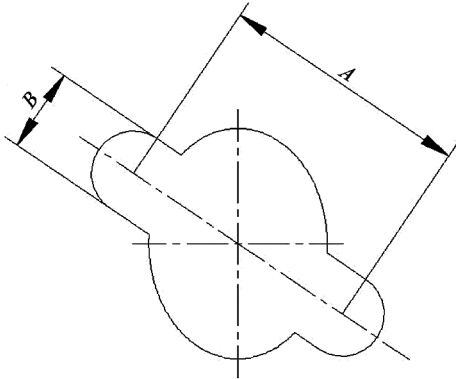
图 4 导爆索开槽示意图

该射孔器由于射孔弹的导爆索槽要低于弹架的外表面,因此在弹架上开了如图 4 所示的导爆索引槽,以确保导爆索和射孔弹 R 槽能很好地贴在一起。

但是在使用过程中发现由于弹架管上导爆索引槽的长度还不够长,导致导爆索处于下凹的状态,由于塑料皮的导爆索在高温状态下会收缩,因此下凹部分的导爆索在井下高温环境下会处在一种趋向于

绷直的状态,如果导爆索固定环的强度不够或者是导爆索固定环与射孔弹内壁发生刮擦、发生移位变形,就会导致导爆索与导爆索槽不能紧密贴合,在极端情况下甚至可能出现导爆索旁落的情况。如果导爆索与传爆孔的相对距离增大,导爆索会影响传爆药的起爆能力。

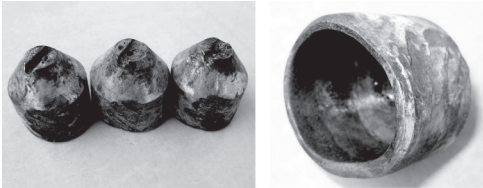
图 6 导爆索旁绕试验壳体变形情况

设计了如下试验,取 1m 长的弹架一只,装满射孔弹后将其中不相连的 4 发射孔弹传爆孔位置的导爆索从旁边绕过,如图 5 所示。将其装枪进行试验后打开射孔枪,发现导爆索旁绕处的射孔弹均未起爆,且残留壳体如图 6 所示。
