斯蒂芬酸铅含量对某型雷管作用可靠性的影响^{*}

朱浩^① 贡来峰^① 李盘^① 苏红强^②

[摘要] 为解决某型雷管瞎火、半爆的问题,分析了工艺过程对针刺药组分和其中斯蒂芬酸铅含量的影响。试验结果表明,工艺过程中针刺药分药和回倒环节会引起针刺药中铅钡共晶含量的波动,当铅钡共晶中斯蒂芬酸铅的含量较低时会导致雷管作用失效。通过建立斯蒂芬酸铅含量与雷管作用可靠性的关系,合理解释了故障批产品几个异常现象,指出应通过使用较小的盒子盛装针刺药等措施来确保生产过程受控。

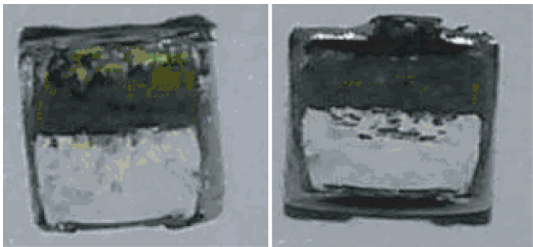
在对某批该型雷管入厂复验时,共进行了65发发火性试验,出现了3发失效。对失效产品进行分析及解剖,1发产品针刺药未作用,针刺面有明显的针刺痕迹,属瞎火;2发产品针刺药已作用,未点燃点火药,属半爆,如图2所示。

(a)瞎火 (b)半爆
图2 失效产品剖面
Fig.2 Section of the failure product

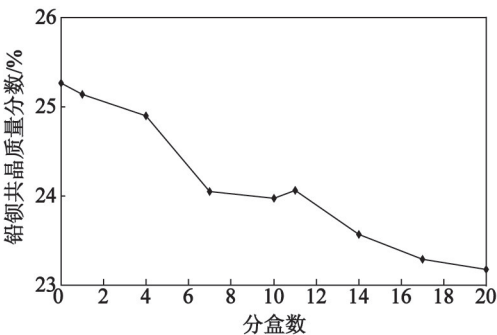
为验证在生产过程中分药是否会导致药剂分层,针刺药中铅钡共晶的含量[工艺要求其质量分数为(24.5 ± 1.5)%]是否发生变化,选择某批针刺药(铅钡共晶中斯蒂芬酸铅质量分数 15.59%)进行分药试验,将该批针刺药从一大盒中分别分倒到 20 个小盒中,并分别对其进行理化分析,铅钡共晶的含量变化如图 3 所示,其中分盒数 0 代表分盒前针刺药中铅钡共晶的质量分数。

从图 3 中可以看出,铅钡共晶在针刺药含量随分药次数有明显递减的趋势,但仍符合工艺要求。

图 3 铅钡共晶的质量分数随分盒数的变化

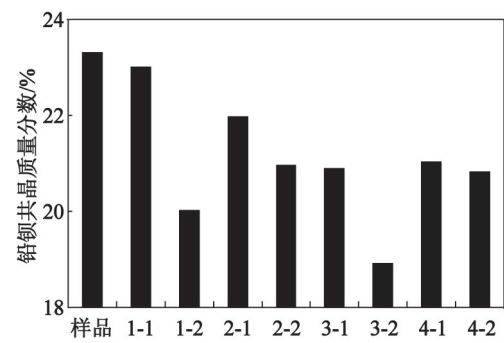
图 4 回倒后铅钡共晶质量分数变化柱状图

从图 4 可以看出,针刺药回倒会使得其铅钡共晶含量降低,且随着回倒次数的增加,会加剧铅钡共晶含量的降低。

从图 4 中还可以看出,较多的样品中铅钡共晶的含量已低于工艺要求。为进一步验证药剂回倒对该型雷管发火性能的影响,选取样品 1-1 和 3-2 针刺药加工产品各 100 发并进行发火性试验,结果见表 2。从结果可以看出,使用不符合工艺要求的铅钡共晶,经药剂回倒,会造成产品失效,且随着回倒次数的增加,失效率升高。

4) 在生产过程中, 应使用较小的盒子来盛装针刺药以减小分药的影响, 同时规定未使用完的药剂不允许回倒。

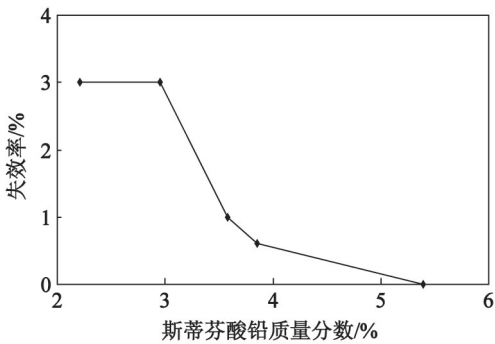
从表 3 和图 5 中看出,雷管的作用可靠性与斯蒂芬酸铅含量有一定关系,即随着斯蒂芬酸铅含量的增加,产品的失效率降低,作用可靠性相应升高。

图 5 产品失效率与斯蒂芬酸铅质量分数的关系

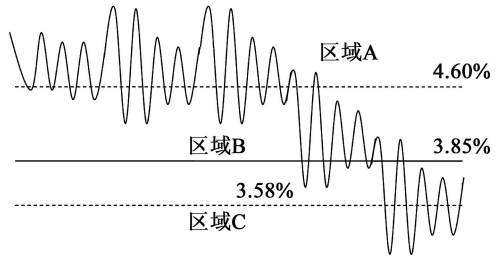
中存在分药和回倒,实际部分针刺药中斯蒂芬酸铅含量在生产过程中随时间波动,导致每天不同时间生产的产品也随着波动,这种波动包含 3 个方面:1)同一大盒药剂使用过程中的波动;2)一天生产过程中的波动;3)同一小盒药剂使用过程中的波动,如图 6 所示。

图 6 故障批产品斯蒂芬酸铅质量分数的波动

区域 A:斯蒂芬酸铅质量分数在 4.60% 以上 (该含量为工艺下限),斯蒂芬酸铅质量分数在此区域内的雷管 100% 可靠作用。

4. 60%, 斯蒂芬酸铅质量分数在此区域内的雷管失效率在 0 ~ 1% 之间。

区域 C: 斯蒂芬酸铅的质量分数在 3. 58% 以下, 斯蒂芬酸铅质量分数在此区域内的雷管失效率大于 1%。

1) 出厂验收抽取的 1 400 发产品的斯蒂芬酸铅含量可能在区域 A, 所以未出现失效现象; 生产过程中施工、试药产品的斯蒂芬酸铅含量至少在区域 A、B, 因为施工、试验试验数量较少, 在失效率较低的情况下, 不一定会出现失效现象。

2) 对第 1 天生产的产品试验时, 抽取的前 600 发产品斯蒂芬酸铅含量在区域 A, 所以未失效; 后 200 发产品斯蒂芬酸铅含量在区域 C, 所以出现多发产品失效。

3) 前 4 天生产的产品斯蒂芬酸铅含量在区域 B 波动, 失效概率不会超过 1%; 而最后一天的产品在区域 C 波动, 失效概率超出了 1%。
