斯蒂芬酸铅含量对某型雷管作用可靠性的影响^{*}

朱浩^① 贡来峰^① 李盘^① 苏红强^②

[摘要] 为解决某型雷管瞎火、半爆的问题,分析了工艺过程对针刺药组分和其中斯蒂芬酸铅含量的影响。试验结果表明,工艺过程中针刺药分药和回倒环节会引起针刺药中铅钡共晶含量的波动,当铅钡共晶中斯蒂芬酸铅的含量较低时会导致雷管作用失效。通过建立斯蒂芬酸铅含量与雷管作用可靠性的关系,合理解释了故障批产品几个异常现象,指出应通过使用较小的盒子盛装针刺药等措施来确保生产过程受控。

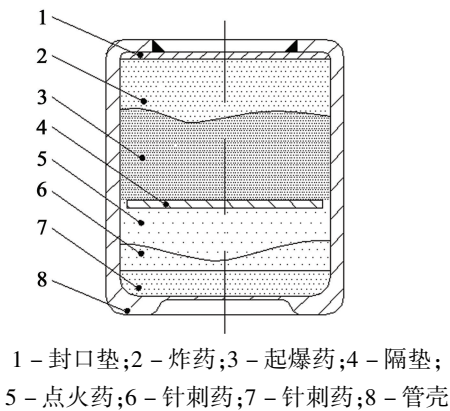
图1 某型针刺雷管结构示意图
Fig.1 Structure chart of a stab detonator

某型雷管主要用于起爆某型引信,由管壳、针刺药(2次装填,压力不同)、点火药、隔垫、起爆药、炸药、封口垫等组成。结构如图1所示。
